Subject: Definitivt och slutgiltigt bevis på att visiret lossnade från fartyget efter att M/V Estonia sjönk.

Type: Analys

By: The Independent Fact Group  
[www.factgroup.uk](http://www.factgroup.uk)

Date: 2020-12-26

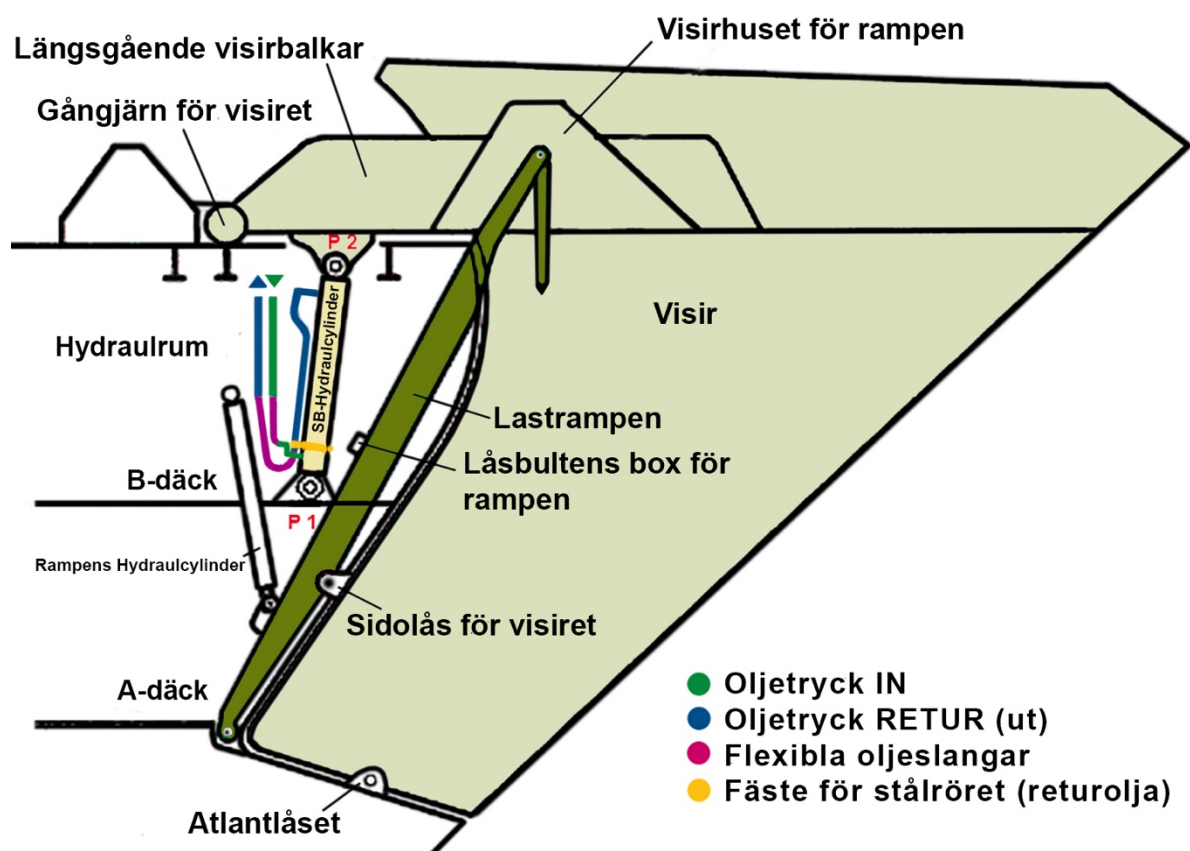
Bild 1. Den överskådliga installationen av hydraulslangar, stålrör och fäste för stålröret.

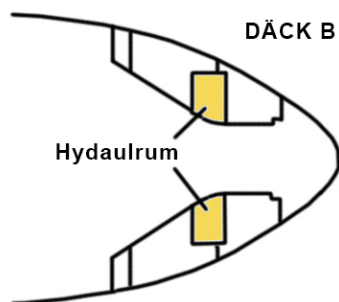
Bild 2. Placering av hydraulrummen.

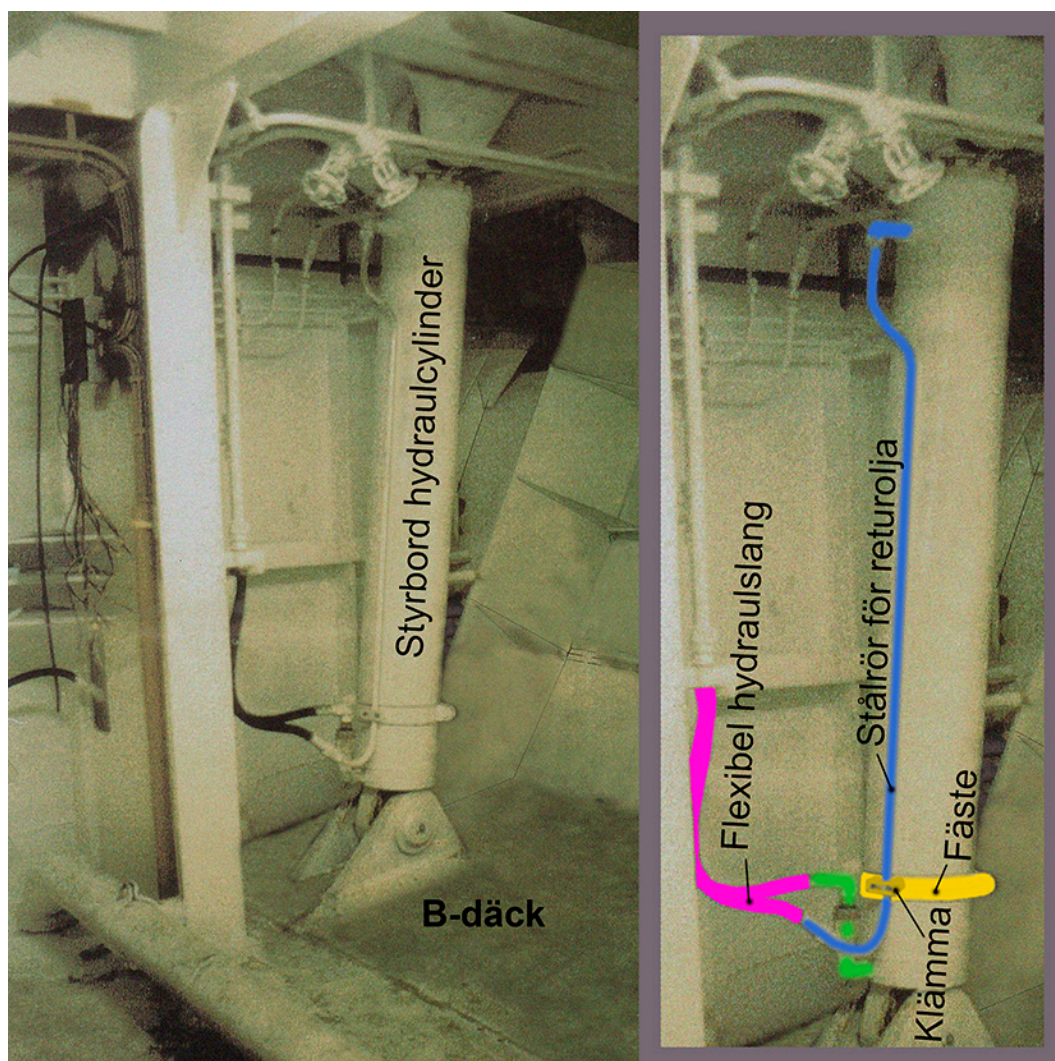
Bild 3. Styrbords hydraulrum. Slangarna, stålröret och fästet har markerats med färgade linjer med hänvisning till Bild 1.

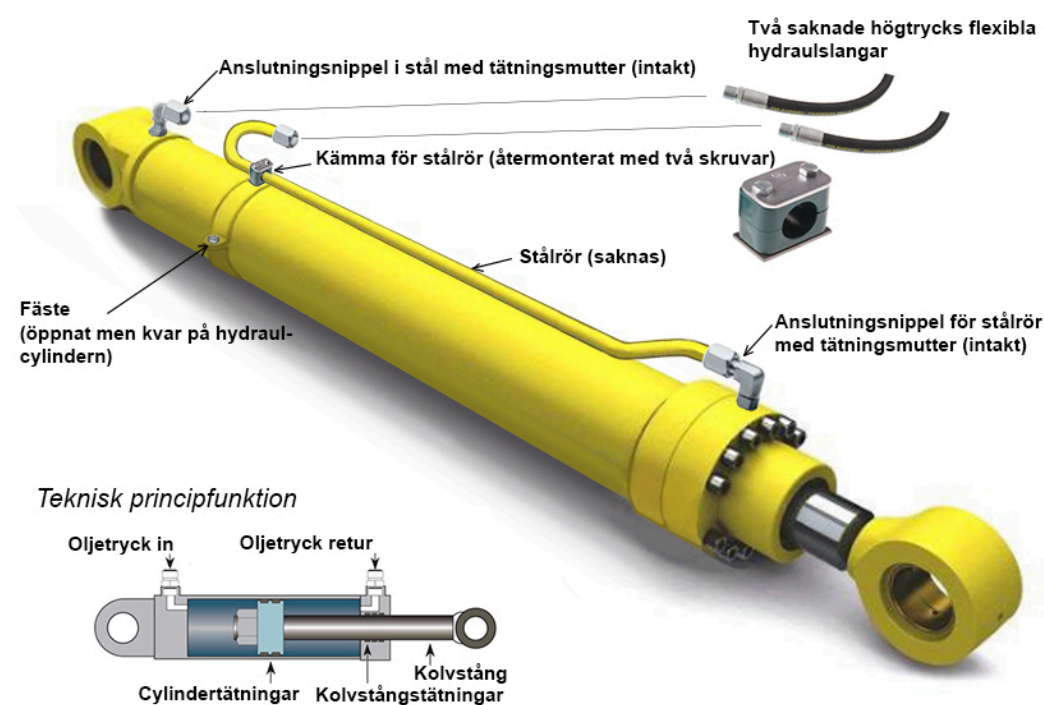
Bild 4. Arrangemanget visas som en förklaring av de olika delarna kring hydraulcylindern och med kommentarer med hänvisning till denna rapport.

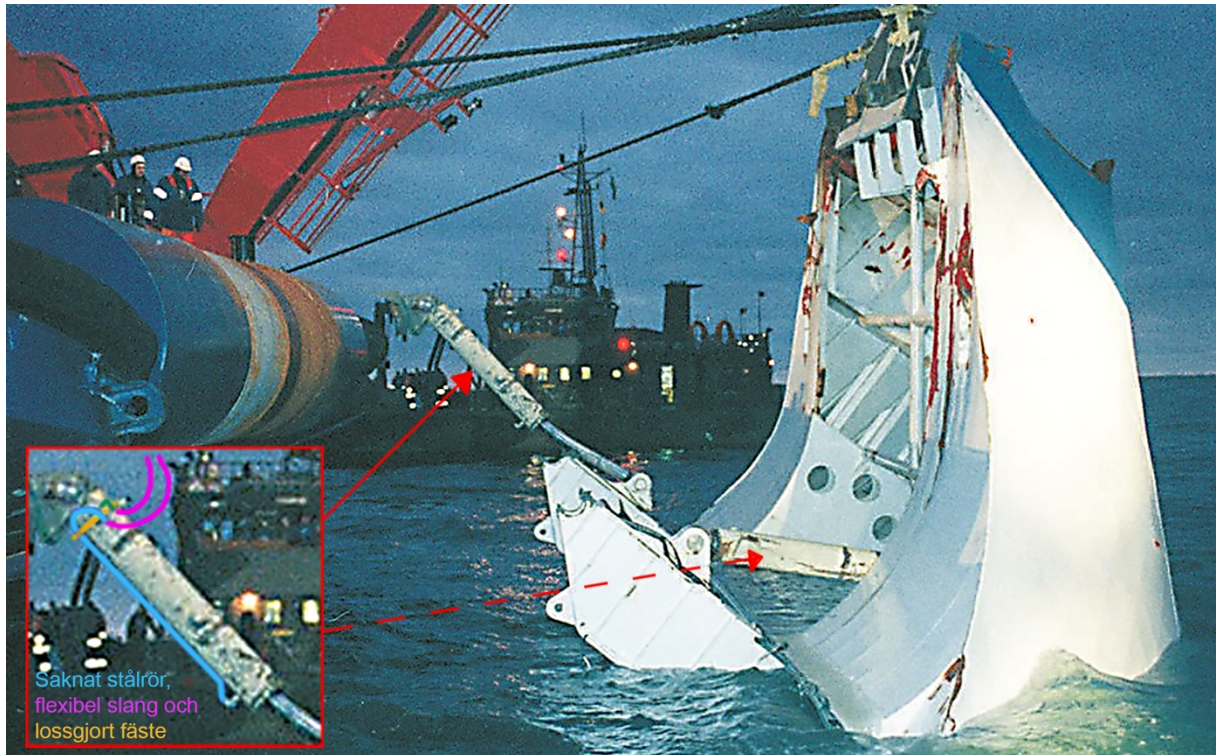
Bild 6. De saknade slangarna och stålröret samt fästet med klämman för stålröret har markerats med färgade linjer (när bilden) refererande till Bild 1 och i detalj Bild 3.

Klämman som höll fast stålröret hade öppnats och stålröret hade tagits bort. Klämman var en integrerad del av fästet och överraskande nog var klämman tillbaka på plats på fästet, men nu utan stålröret. De två skruvarna på klämman för fixering av stålröret till hydraulcylindern hittades även de intakta och på plats.

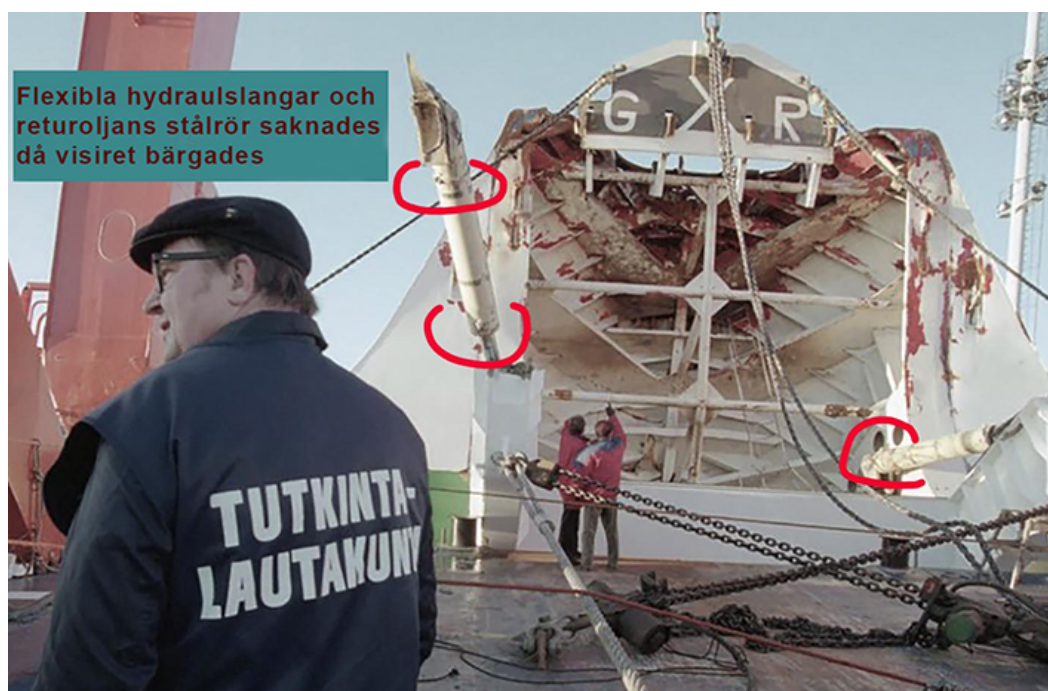
Bild 7. De saknade slangarna och rören skulle varit placerade inom den röda markeringen. Bild 7 och 8 togs när visiret hade bärgats och gjorts fast på MVS Nordica.

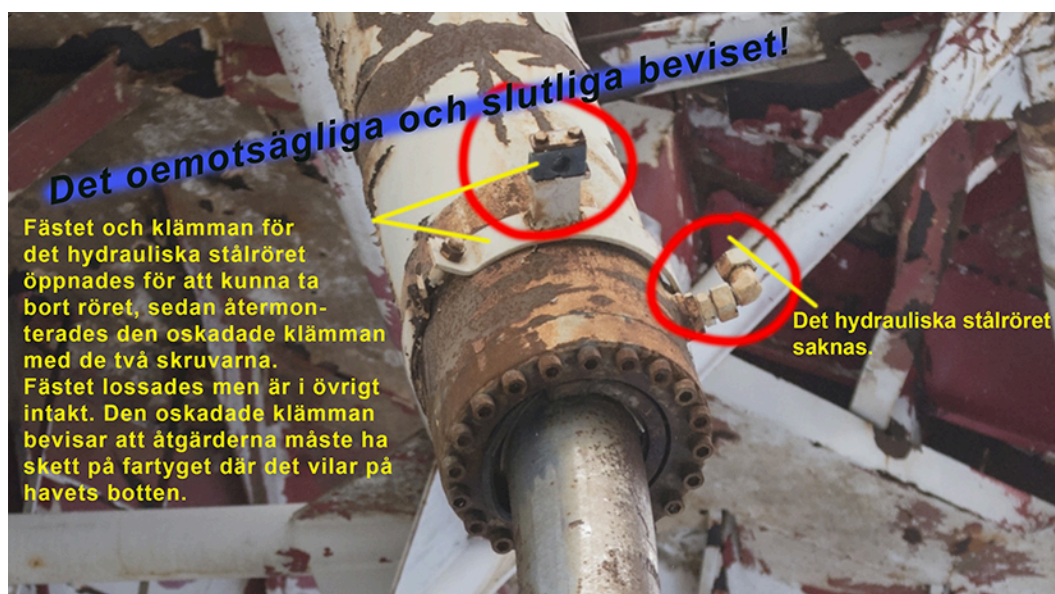
Bild 8. Detta är en närbild av styrbords hydraulcylinders övre ände (nära P 2 i Bild 1). Bilden bevisar att fästet och klämman till vänster hade öppnats för att frigöra stålröret och att klämman återmonterades med sina två skruvar. Till höger lämnades den oskadade anslutningsmuttern (90 graders stålrör) med muttern fortfarande på plats utan hydraulrör eller rester av detta. Se detaljer på Bild 3.

Både stålrör och flexibla hydraulslangar saknades. Fästet och klämman för stålröret och det 90 graders anslutningsrör i stål hittades intakt. Det är inte möjligt att de saknade slangarna och rören kopplades från hydraulcilindern och föll bort av sig själva. Om slangarna hade varit på plats när visiret "föll av" eller togs bort, hade resterna av slangar och rör hittats fästa vid hydraulcilindrarna. Så var inte fallet. **Det är obestridligt.**

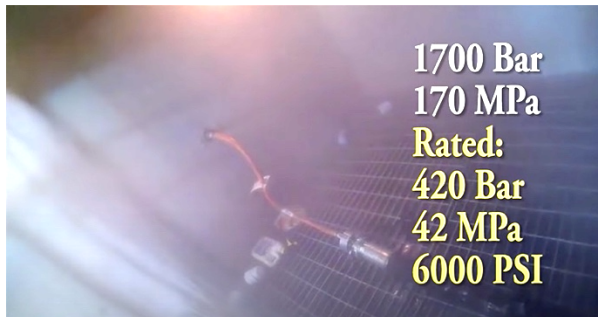
Bild 11. Explosion vid 1700 bar.

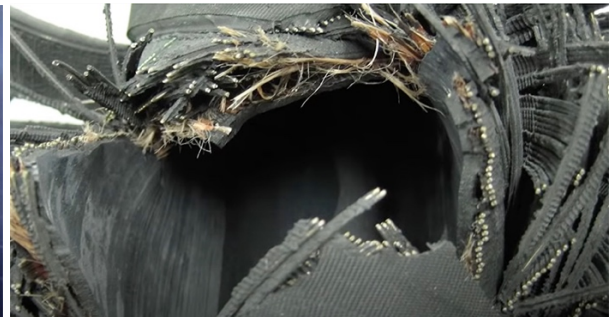
Bild 12. Skada.

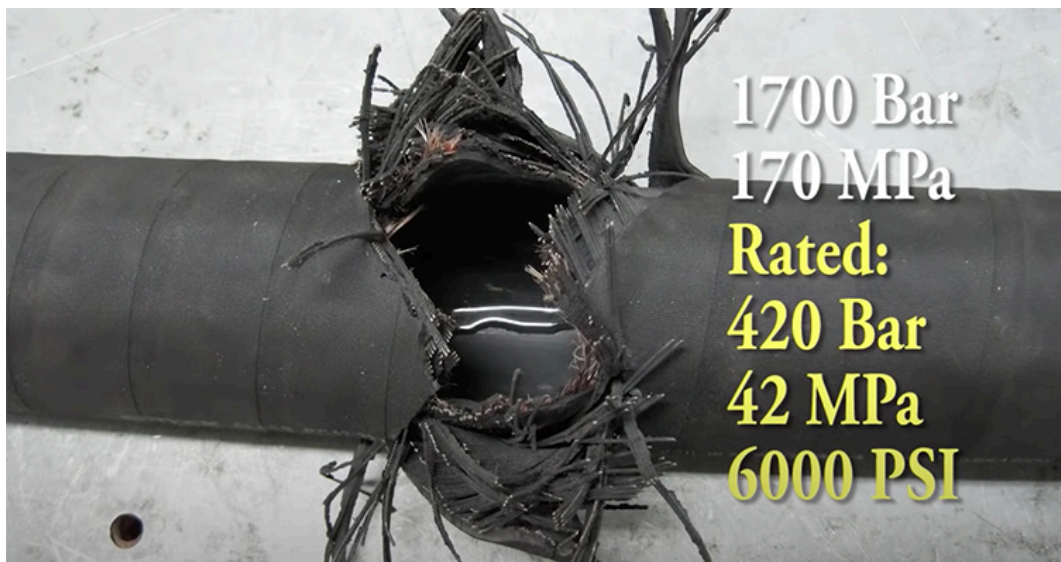
Bild 13. Skada, totalt brott. Om slangens hade blivit sönderdragen hade skadan varit liknande.

På bild 9 - 13 ses resultatet av en sprucken hydraulisk flexibel högtrycksslang. Eftersom den hydrauliska slangens är svagare än stålslangen, borde den ha slitits av och brutits på liknande sätt som den sprängda slangens på bild 13. Alternativt skulle den 90 gradiga stålanslutningen med dess tätningsmutter brutits av på grund av dragkraften. Så var dock inte fallet.

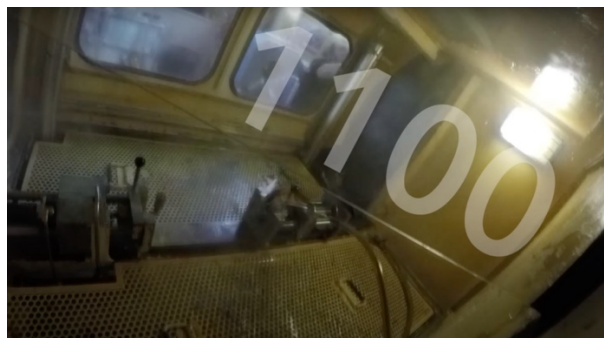
Bild 18. Test, brister vid 1100 bar.

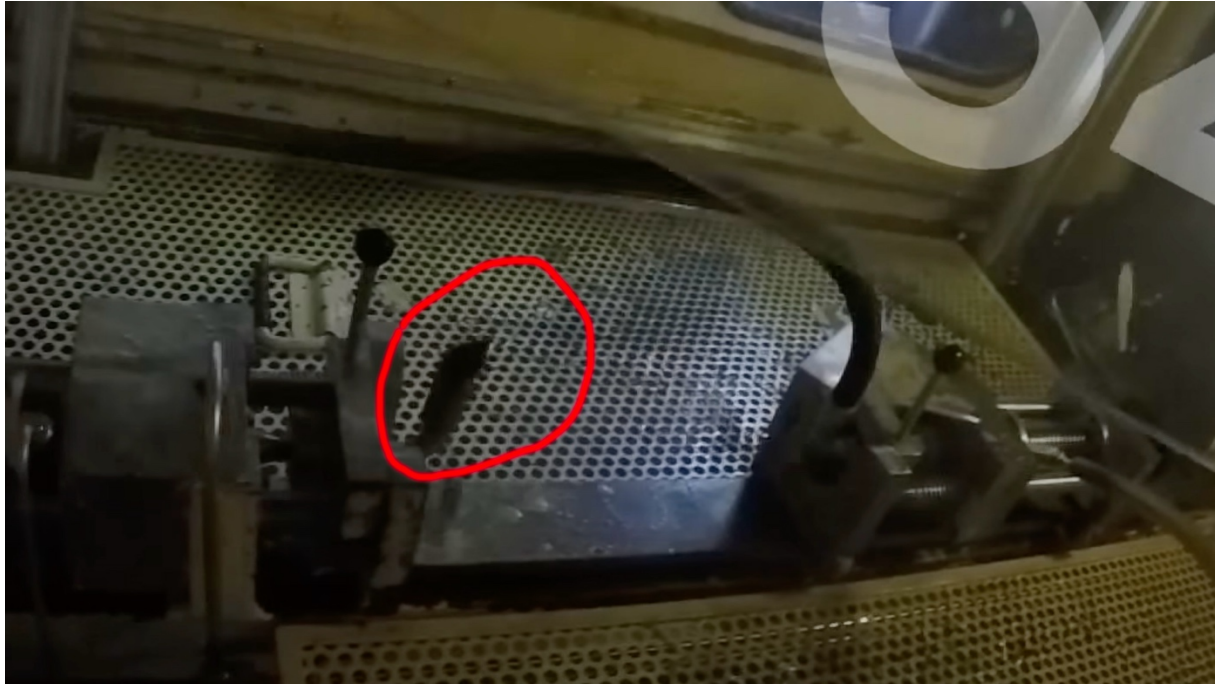
Bild 19. Kvarvarande slangrester efter att hydraulslangen brustit.

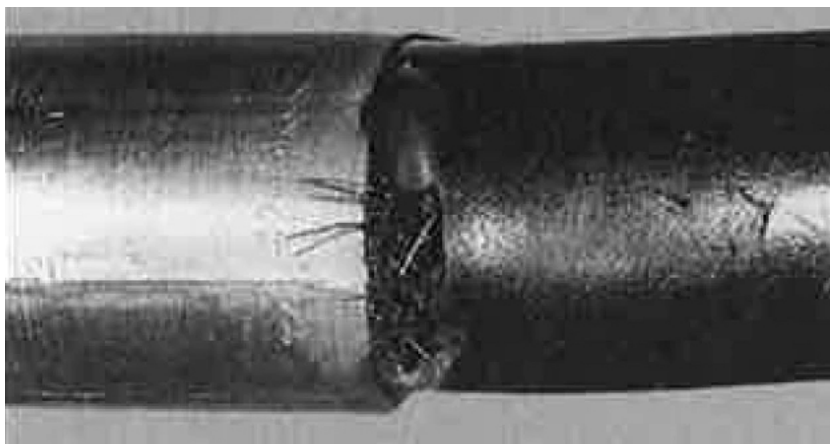
Bild 20. Exempel på brusten hydraulslang på grund av överdriven dragkraft.

Detta exempel visar en slangsskada vid slangens infästning i slutet av nippeln där den fästes. Slangen har rört sig i - eller slitits av - vid infästningen. Motsvarande överdriven rörelse måste ha förekommit om visiret "föll framåt" enligt påståendet i JAIC's scenario.
